西荻北二丁目ケヤキ診断報告書

令和6年3月

NPO 法人東京樹木医プロジェクト

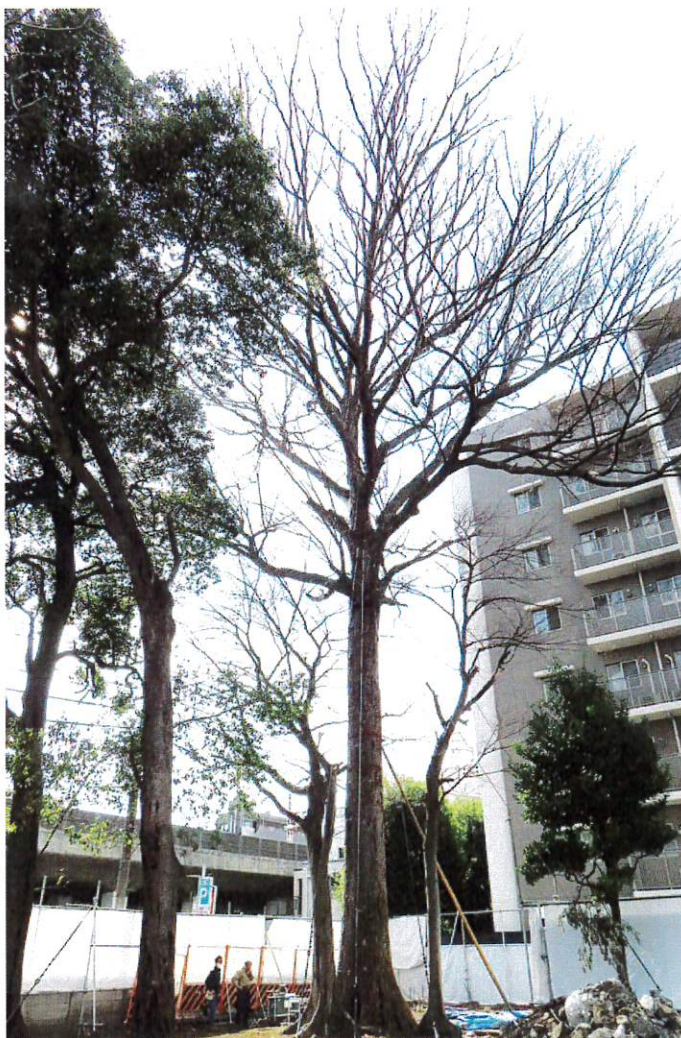
図 10 ケヤキの全景

診断対象となったケヤキの根元には、木材腐朽菌の一種であるベッコウタケによる腐朽が進行しており、その子実体（キノコ）が根元の全周に発生している。東側の根元には樹皮の一部が欠損しているところがあり、そこから幹の内部を覗き見ると、内部が洞となっていることが分かる。また、大枝の数本が枯れており、この枝の枯死は根元の腐朽に起因すると思われ、関連して樹勢衰退も確認されている。

根元の揺らぎ	<input checked="" type="checkbox"/> なし <input type="checkbox"/> あり ()	建築限界越え 車道側	建築限界越え 歩道側		
	鋼棒貫入異常	<input checked="" type="checkbox"/> なし <input type="checkbox"/> あり ()	幹 <input checked="" type="checkbox"/> なし <input type="checkbox"/> あり	幹 <input checked="" type="checkbox"/> なし <input type="checkbox"/> あり		
	巻き根	<input checked="" type="checkbox"/> なし <input type="checkbox"/> あり ()	()	()		
	ルートカラー	<input checked="" type="checkbox"/> 見える <input type="checkbox"/> 見えない ()	枝 <input checked="" type="checkbox"/> なし <input type="checkbox"/> あり	枝 <input checked="" type="checkbox"/> なし <input type="checkbox"/> あり		
	露出根被害	<input checked="" type="checkbox"/> なし <input type="checkbox"/> あり ()	()	()		
不自然な傾斜	<input checked="" type="checkbox"/> なし <input type="checkbox"/> あり ()	()	()			
所見	根元東側にベッコウタケ腐朽による開口空洞 (L60×W50)あり。根元南側から西側にかけて幹のくぼみ部2ヶ所と北側のくぼみ2ヶ所にベッコウタケ子実体が発生し、周辺に打診音異常あり。要根株診断。東側と北側にムクノキが近接し、ケヤキの下枝と競合。ケヤキの下枝が枯れて残る。南側、G.L.12mに枯枝L3mあり。南側、G.L.12.5mに枯枝L4mあり。南側、G.L.7mに枯枝L5mあり。南側、G.L.7.5mに枯枝L5mあり。

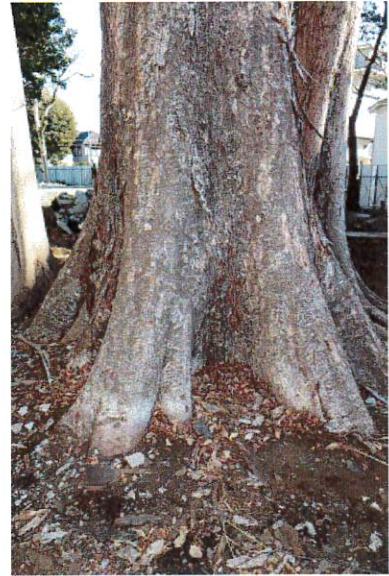
図 12 ケヤキの根張りの凹凸

ケヤキの根元は根張りの発達による幹面の凹凸が大きいため（図 12）、レジによる診断は測点の位置により誤差を生じやすい状況であると考えた。そのため、本来根株診断は地際で実施するところだが、より正確な腐朽空洞率を求めるべく、測点の高さを根張りの影響が少なくなる G.L.=0.6mにし、さらに貫入数を 4 方向から 8 方向に増やして、俯角 40° で実施することにした。

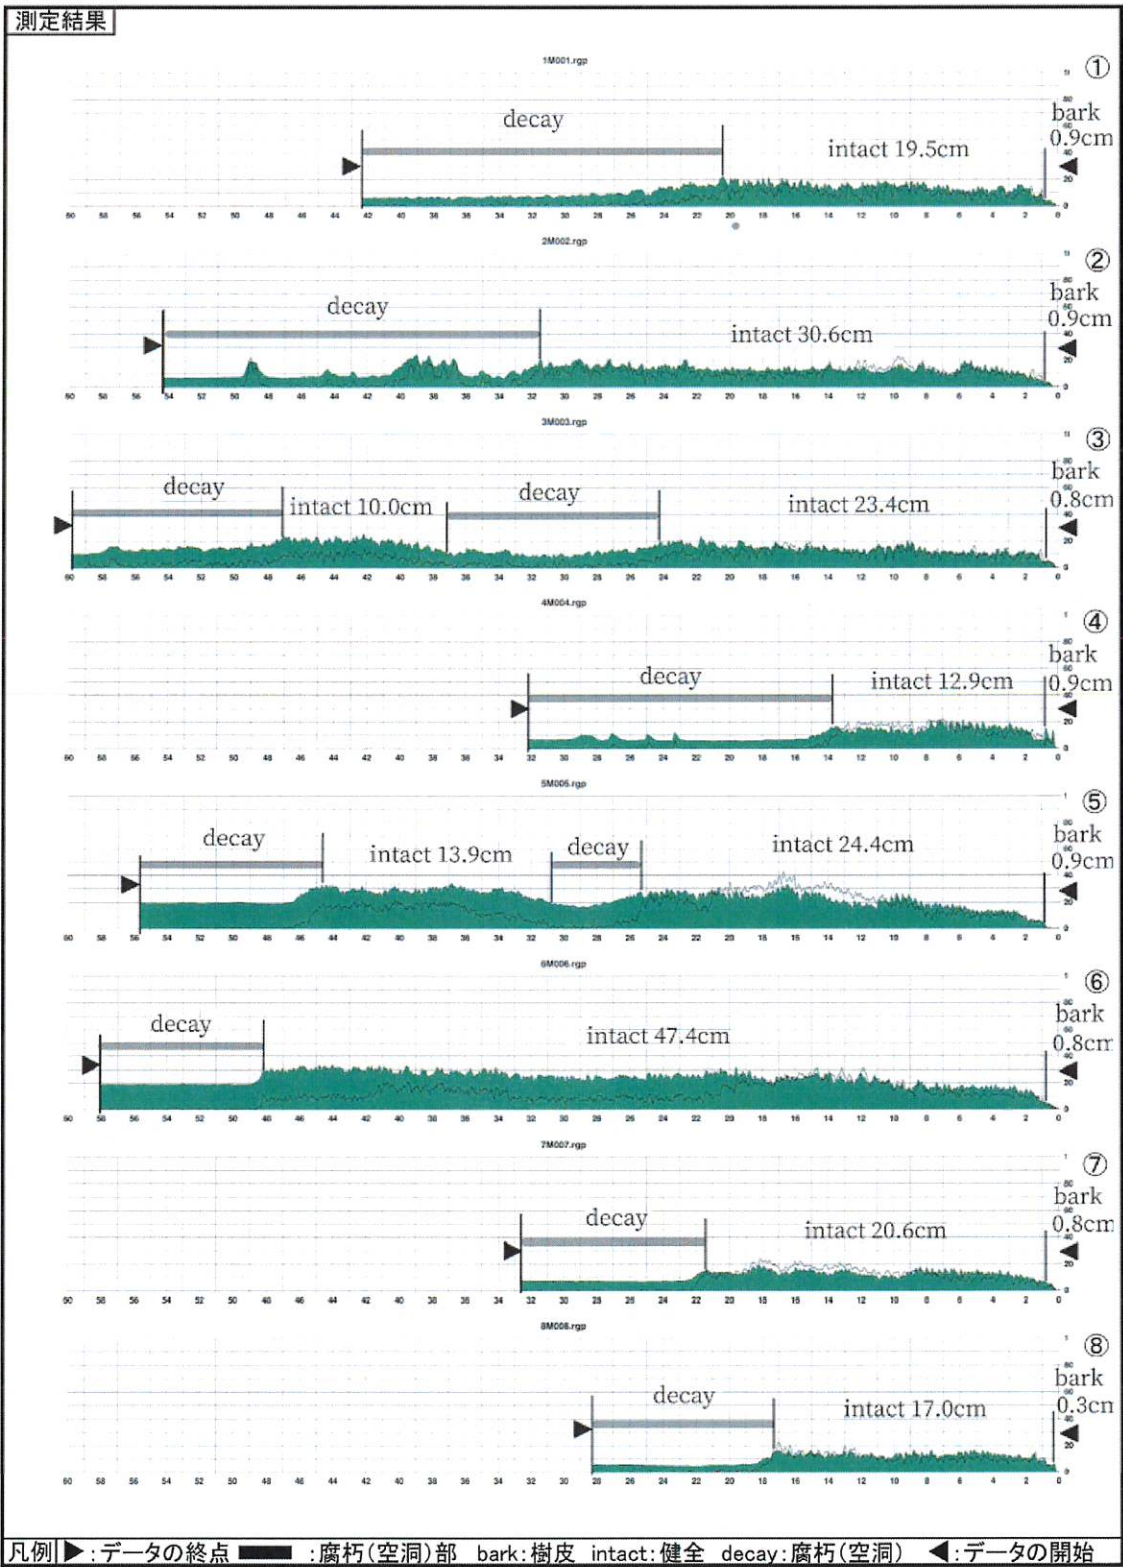
図 13-2 ケヤキのレジによる根株診断結果

レジによる根株診断結果を「腐朽診断カルテ（レジ）」（図 13-1, 13-2）に示した。本診断における腐朽空洞率は 54.6%であった。

また、測点の t/R 率に注目すると、①、②、④、⑦、⑧の 5 測点において、t/R 率は幹が折れたり座屈したりしやすくなるとされる 0.3 以下を示し、G.L.=0.6m 以下において腐朽が広く進んでいると考える。

本樹は大径木であり、根元は根張りによる幹面の起伏が大きいため、根株診断ではあるが、より正確な腐朽空洞率を求めるべく、測点を根張りの影響の少ないGL=0.6mとし、8方向からの貫入を実施した。心材に極めて大きな腐朽空洞がみとめられた。8方向の内、①②④⑦⑧方向はt/R率が0.3以下となり、健全材の厚みが薄くなっている。

一方、健全な幹の材の厚み(t)と幹の半径(R)の比であるt/R率は、レジの結果とドクターウッズの解析断面図でほぼ一致していた。注意すべき点はレジの計測点①、②、④、⑦、⑧でt/R率が倒木や座屈の危険性が高くなるといわれる0.3以下となり、ケヤキはG.L.=0.6m以下において健全材の薄い部分が多いことが分かった。

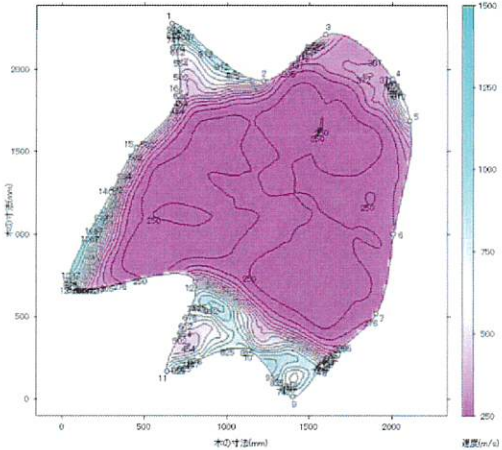
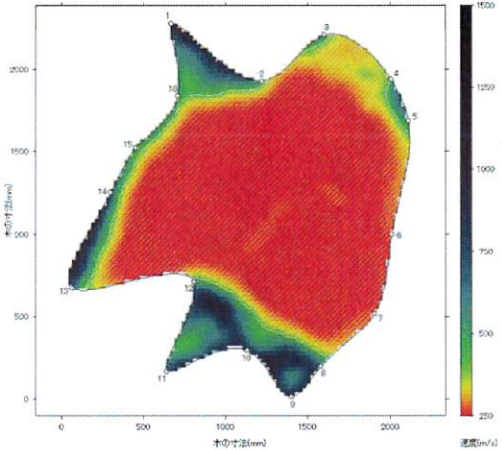
図 14-1 ケヤキのドクターウッズによる診断結果 (G.L=0.3m)

全景写真  	測定状況写真  	← 1ch方向から撮影 腐朽空洞部面積 23160.80 cm ² 測定高全体面積 28,327.10 cm ² 断面略図  
腐朽空洞率 (%) 81.8 %		
所見

推定される空洞率が50%を大きく超え、非常に危険な状態と考えられる。有効な支柱の設置等特別な事情がない限り、植え替えをすべきである。

ケヤキの根元は木材腐朽菌のベッコウタケによる腐朽が著しく、ドクターウッズによる幹内部の腐朽空洞率は、G.L.=0.3mで81.8%、G.L.=0.6mで66.7%であった。根元の著しい腐朽は道管などの通導組織に障害を及ぼし、根からの水分供給の阻害を起し、この障害と思われる大枝の枯れが4本発生している。このことは樹勢にも影響し衰退の表れとも捉えられる。

ケヤキの残存と保全を考える場合、根元腐朽の大きさを考慮すると、倒木や座屈、さらに樹勢衰退、枯死のリスクを常に抱えながら、安全性を担保しつつ長い年月をかけて保全と樹勢回復に取り組まなければならない。この間は高い保全技術と繊細な樹木医学的対応を要し、現在よりもより強固な支柱設置(鋼管を用いた櫓型の支柱)等による対策も考えられるが、対策を行ったとて必ず残存・保全できるとは言い難く、むしろ困難ではないかと考える。それほど腐朽空洞率81.8%は大きな腐朽状況といえる。

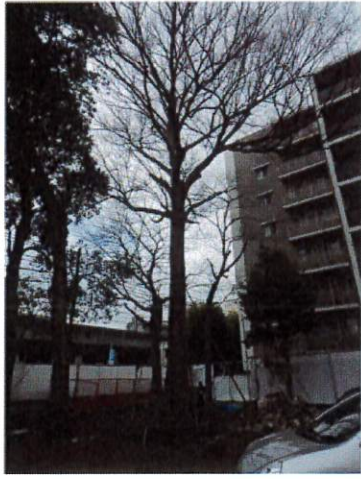
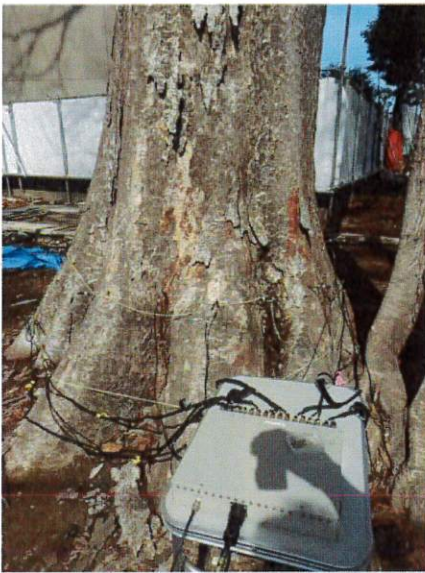
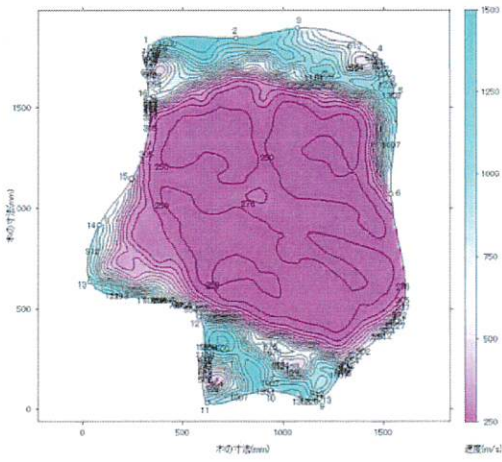
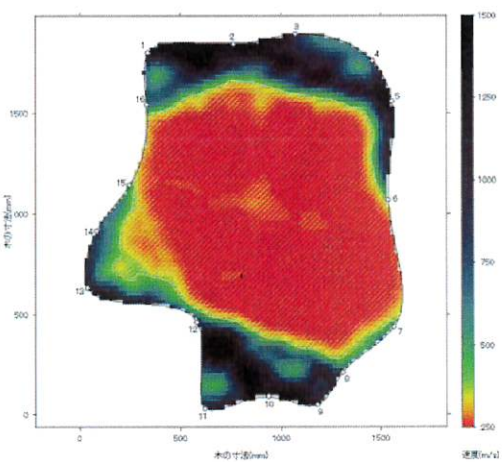
図 14-2 ケヤキのドクターウッズによる診断結果 (G.L=0.6m)

<p>腐朽空洞率 (%)</p> <p>66.7 %</p>		
<p>所見</p>

推定される空洞率が50%を超え、非常に危険な状態と考えられる。有効な支柱の設置等特別な事情がない限り、植え替えをすべきである。

レジによる根株腐朽診断の結果は、幹の表面の起伏が少なくなるG.L.=0.6mで計測した。この位置での腐朽空洞率は54.6%と倒木や座屈の危険性が高くなるといわれる50%を越す数値となった。同じ位置で測定したドクターウッズの測定値は66.7%であったので、機器の違いによる差が約12%あった。普通、レジと音響波系診断機器では、レジの数値の方が小さく表れる傾向にあり、本診断においても同様の傾向であった。

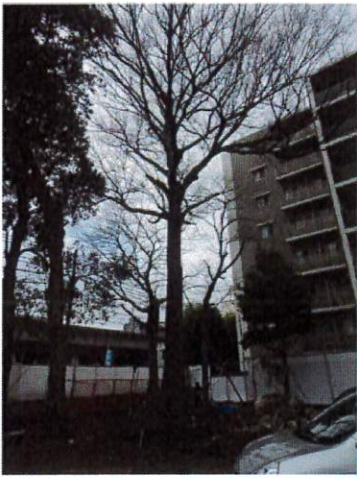
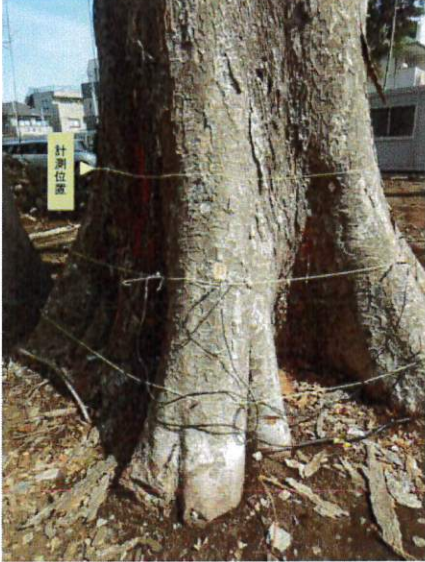
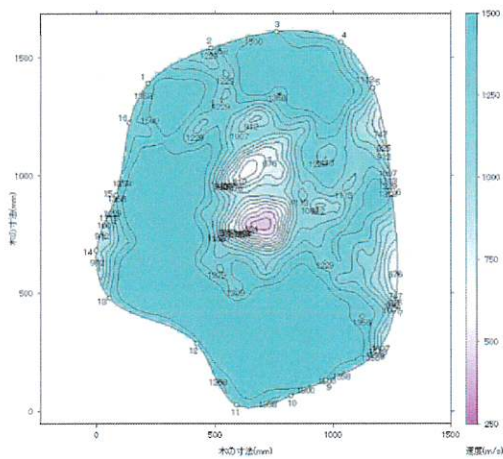
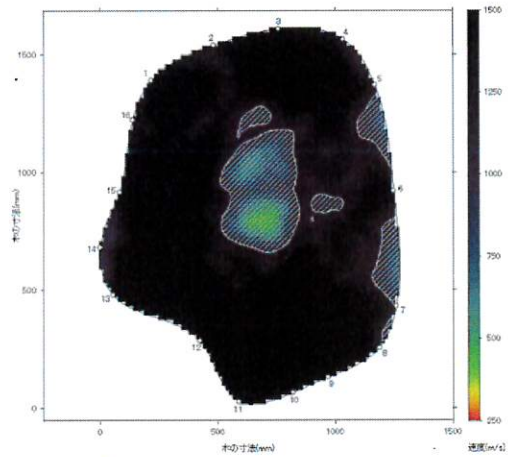
図 14-3 ケヤキのドクターウッズによる診断結果 (G.L=1.2m)

腐朽空洞率 (%)	13.3 %	
所見

現状では測定位置付近において強度上の問題は少ない。

- ドクターウッズのG.L.=1.2mの腐朽空洞率は13.3%で、これより上の幹内部はほぼ健全な状態と考える。樹冠の自重は重く、腐朽して自立が不安定な根元への荷重は大きく、腐朽が進んだケヤキの根元はこの荷重に耐えられるのか危惧する。
- 一般に樹木は、重力方向(圧縮方向)に対しては強度を保つが、横断方向に対
