善福寺川上流地下調節池 に関する説明会

日時・場所：令和7年2月20日（木）西荻地域区民センター
令和7年2月21日（金）杉並区立松溪中学校
令和7年2月22日（土）杉並区立桃井第一小学校

東京都建設局

調節池の概要

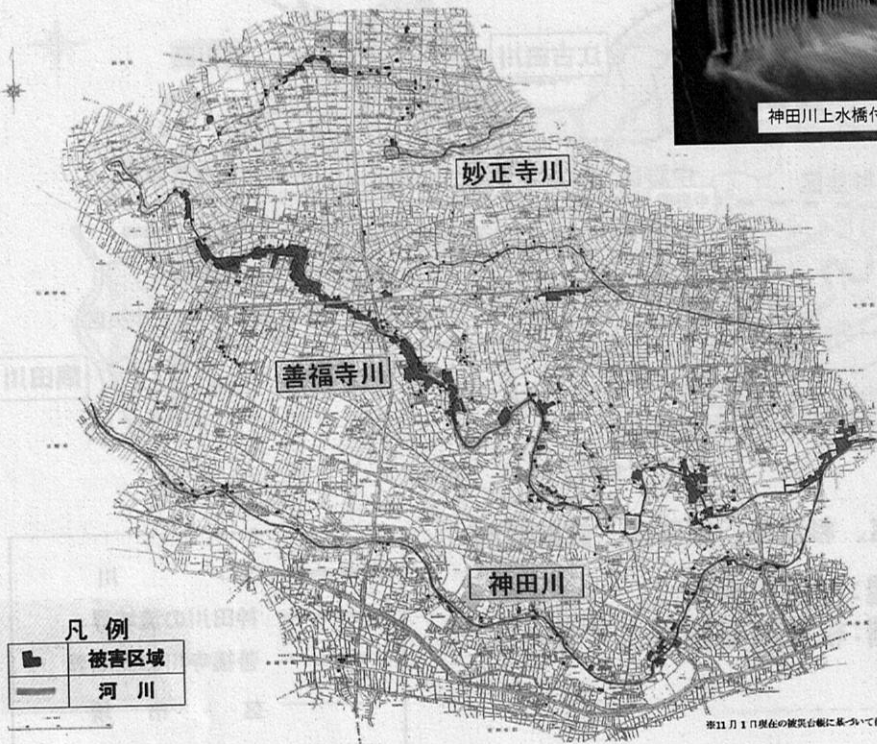
図 2-12 平成17年9月4日集中豪雨による杉並区浸水被害地域図（出典：杉並区）

発生日時：平成17年9月4日
 1時間最大雨量 112mm/hr、24時間雨量263mm（下井草観測所）
 浸水面積1.72km²、床上・床下浸水家屋 約6,000棟

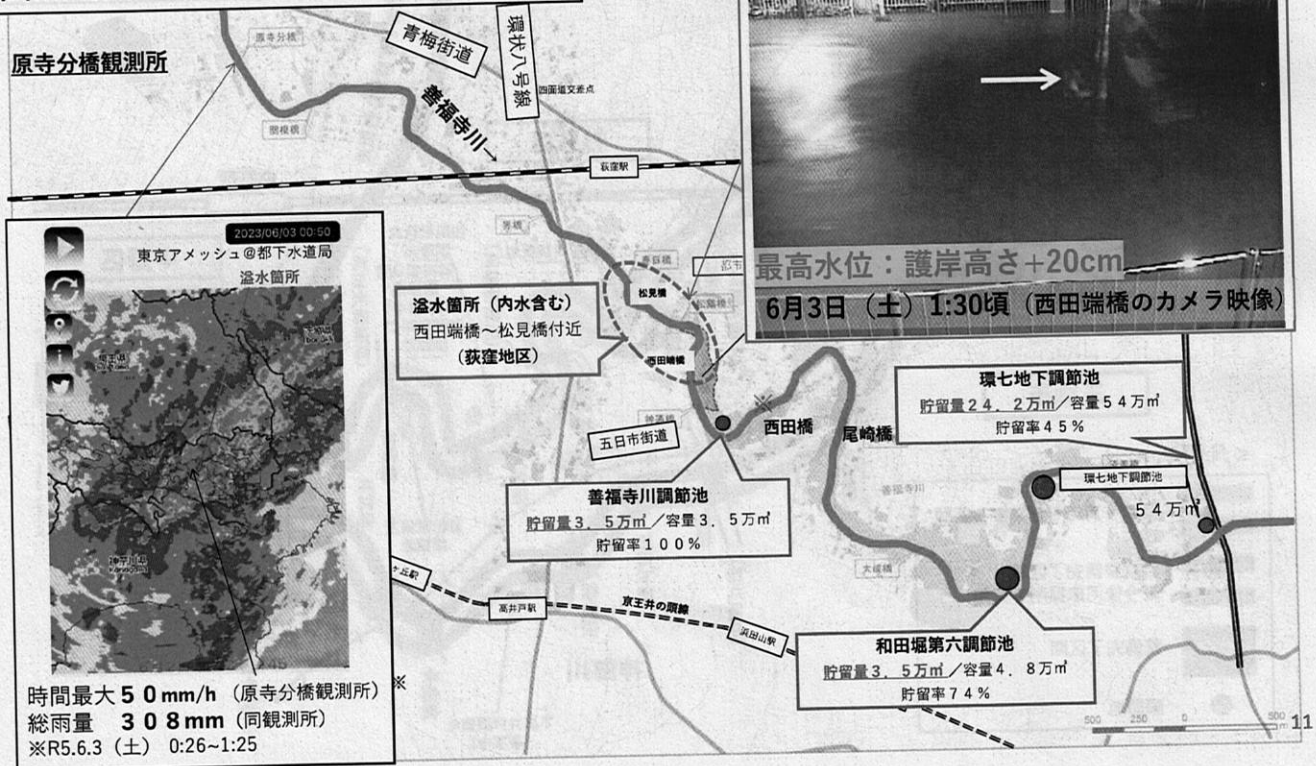
令和5年6月3日 台風2号による溢水状況

- 善福寺川の西田端橋～松見橋付近など*から溢水が生じた（平成26年7月以来の溢水）
- 一方、善福寺川調節池下流では、複数の既存調節池が水位低減効果を発揮し、溢水被害はない

※善福寺川調節池満杯後に、調節池下流の西田橋下流付近で一部溢水確認

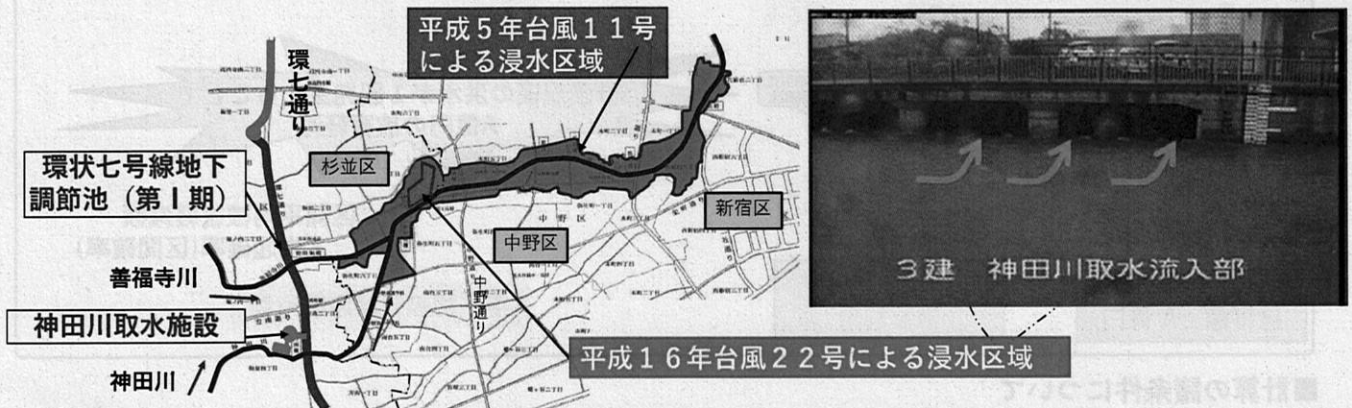
図 平成5年台風11号と平成16年台風22号による浸水区域図

台風11号 (1993年8月27日)	台風22号 (2004年10月9日)
総雨量 (時間雨量)	288mm (47mm)	284mm (57mm)
浸水面積	85ha	4ha
浸水家屋 (床下・床上)	3,117戸	46戸

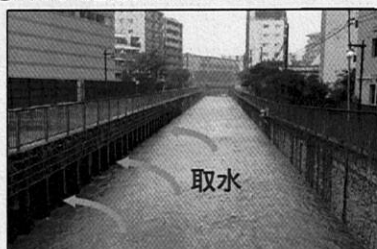
①取水施設イメージ

河川水位が上昇した際に取水

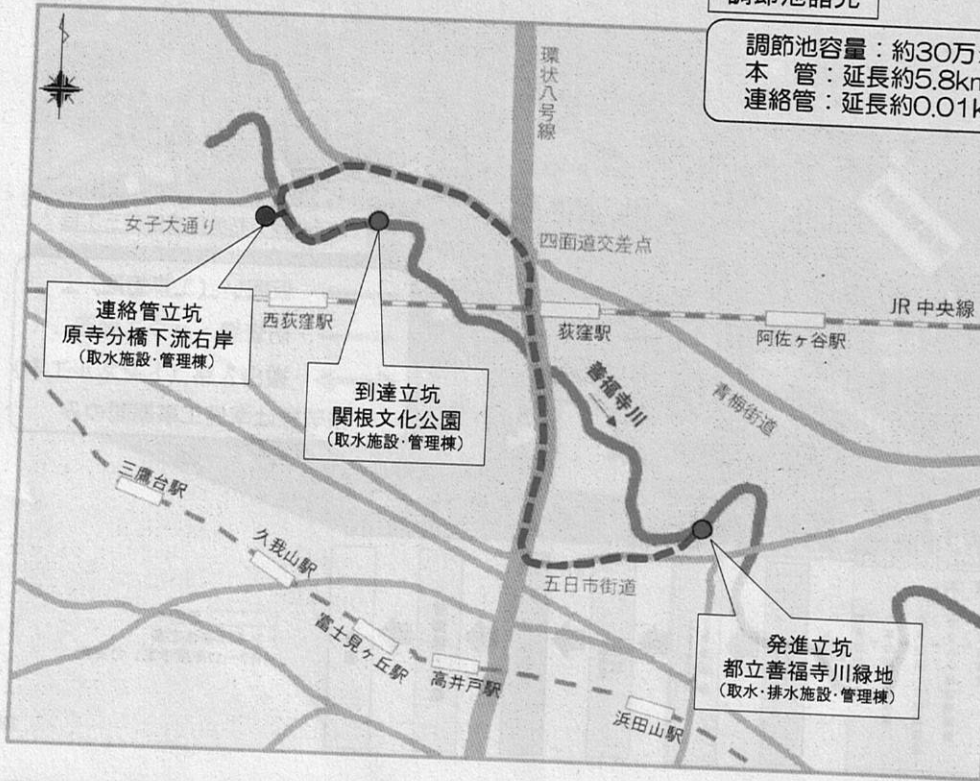
平面図

- 都立善福寺川緑地から杉並区立関根文化公園を結ぶ地下トンネル式調節池
- 洪水を貯留するトンネル、3箇所の取水施設、維持管理を行う管理棟などで構成

調節池容量：約30万 m^3
 本管：延長約5.8km、内径 ϕ 9.0m、内径 ϕ 7.5m
 連絡管：延長約0.01km、内径 ϕ 4.4m

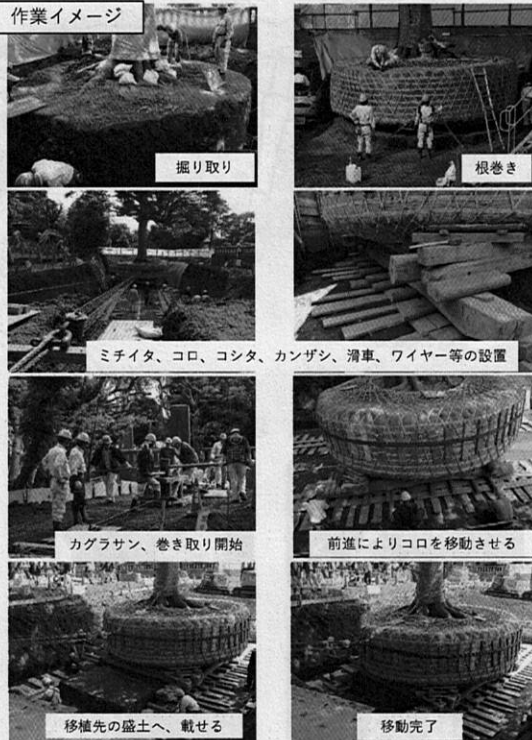
作業イメージ

立曳工法は、江戸時代から伝わる伝統技術で、樹木を移植する際に樹木への負担を最小限に抑え、移植後の活着を確実にする工法です。本工法では、樹木の下の方で支えながら立ったまま移植するため、樹木への負担が軽くなります。

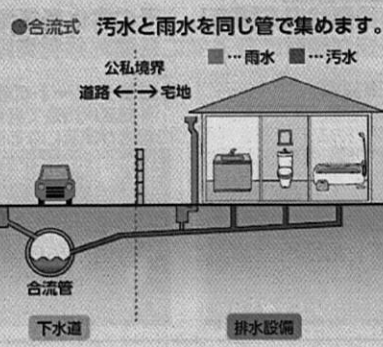
合流式

- メリット
 - ・1本の下水道管を整備すれば良いため、分流式と比べて費用が安い。
 - ・晴れの日と弱い雨の日は、地面や道路の汚れは雨とともに下水道管に流れ、水再生センターで処理
- デメリット
 - ・強い雨の日は、水再生センターで全ての下水を処理することができず、街を浸水から守るため、汚水が混ざった雨水を川や海へ放流

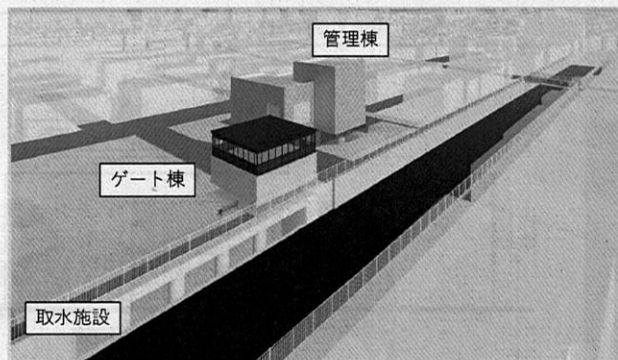
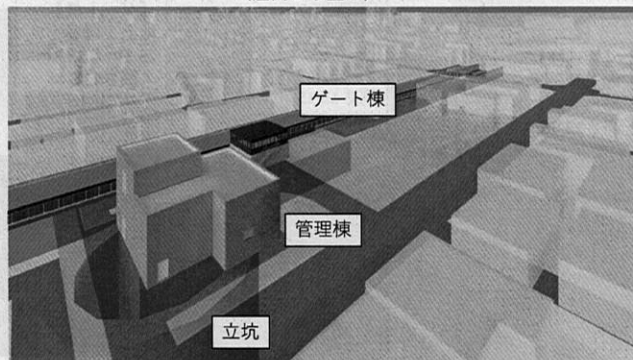
パース図

- ◇公園として利用できる範囲を可能な限り広くします。
 - ・地下部を活用し、地上部の建物面積を最小限にします。
 - ・機械棟を当公園では設けません。
- ◇建物の高さを可能な限り抑えます。
 - ・地下部を活用し、地上部の建物高さを最小限にします。
- ◇公園と調和したデザイン・機能とします。
 - ・壁の色、材質の工夫、壁面緑化等を検討します。

施設規模	関根文化公園	※参考）環7地下調節池
管理棟	規模	地上2階 地下7階
	面積	約170㎡
	高さ	約10m
ゲート棟	規模	地上1階
	面積	未定
	高さ	約8m
機械棟	規模	なし
	面積	約330㎡
	高さ	13.3m

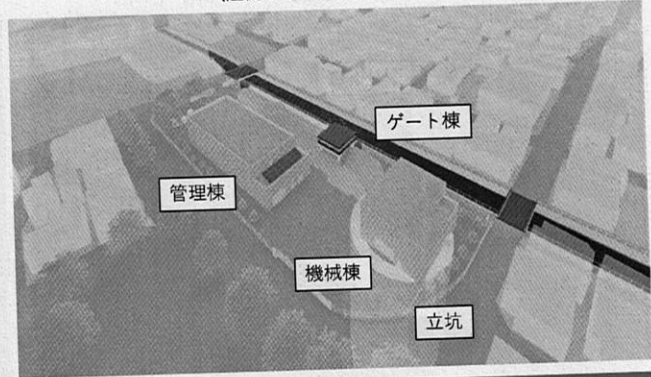
パース図

- ◇建物が必要最小限の大きさとします。
 - ・地上部の建物高さ・面積は可能な限り小さくします。
- ◇周辺環境と調和したデザイン・機能とします。
 - ・周辺の住宅街や公園を考慮し、壁の色、材質の工夫します。
- ◇施設周辺の現況機能の確保に努めます。
 - ・敷地内は植栽や壁面緑化を検討し、緑を確保します。
 - ・既存道路の代替道路の確保を道路管理者に申し入れ検討していきます。

【施設規模】		原寺分橋下流右岸	※参考）環7地下調節池
管理棟	規模	地上2階	地上2階
	面積	約500㎡	約1000㎡
	高さ	約10m	13.96m
ゲート棟	規模	地上1階	地上1階
	面積	未定	約360㎡
	高さ	約8m	13.15m
機械棟	規模	地上1階	地上2階 地下2階
	面積	約200㎡	約330㎡
	高さ	約10m	13.3m

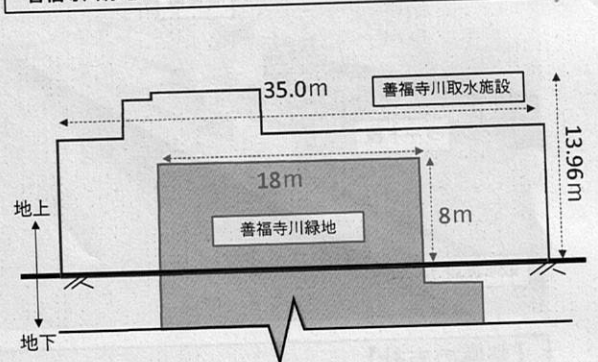
善福寺川緑地に整備する管理棟の地上部のサイズのイメージ

現時点での設計状況（イメージ）です。地上部の管理棟は善福寺川取水施設と比較して、約25%の大きさとなります。

- 管理棟 : 維持管理のために人が立ち入る施設です
- ゲート棟 : 取水施設に設置されるゲート（扉）を開閉・収納する施設です
- 機械棟 : 維持管理車両が地上部から地下へ40mへ移動するためのゴンドラや様々な機械が設置される施設です

$$\text{地上部の建物ボリューム比} = \frac{\text{善福寺川緑地}}{\text{善福寺川取水施設}} = 1/4$$

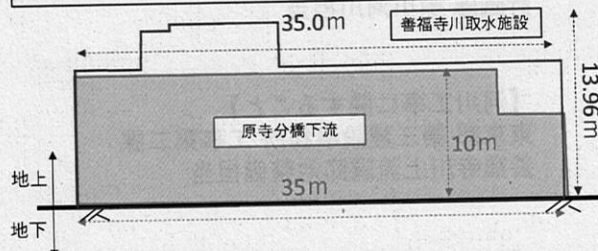
原寺分橋下流に整備する管理棟の地上部のサイズのイメージ

$$\text{地上部の建物ボリューム比} = \frac{\text{原寺分橋付近}}{\text{善福寺川取水施設}} = 1/2$$
